Очистные сооружения канализации с. Таранай

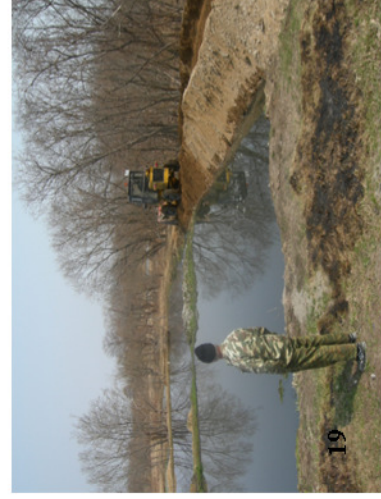
19

Таким образом, на ОСК с. Таранай не проводится ни какой очистки стоков. Неочищенные опасные стоки с весенним паводком неизбежно попадут по рельефу в реку Таранай (19).
