## ОТЧЕТ ПО ОБСЛЕДОВАНИЮ РУЧЬЯ ГОЛУБОЙ (КОРСАКОВСКИЙ РАЙОН)

© ФГУ «Сахалинрыбвод»

3.10.2009 г.

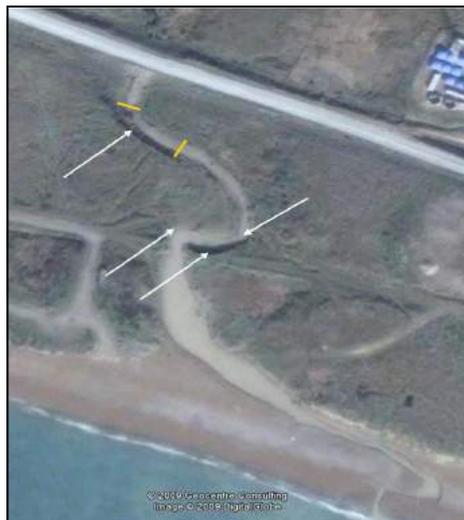
*Рис. 8 Нижнее течение ручья Голубой*

Несколько по-другому выглядит нижнее течение ручья (Рис. 8). Здесь по берегам в основном произрастает травянистая растительность, не создающая достаточной затененности. Местообитания недостаточно разнообразны, имеются лишь 4 угловые ямы, созданные на поворотах русла (белые стрелки на Рис. 8).

В этих ямах отстаиваются производители горбуши перед тем, как подниматься вверх по течению на нерестилища. При массовых заходах горбуши возможно возникновение заморных явлений.

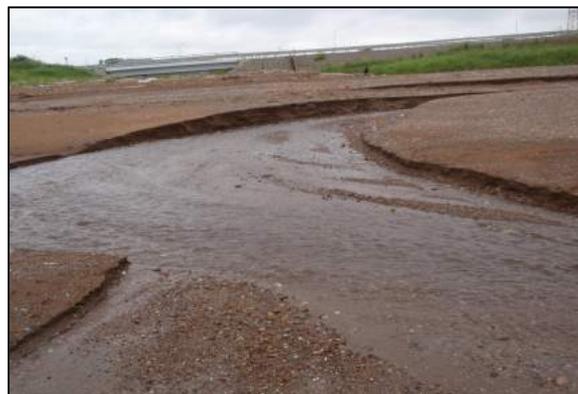
Участок впадения ручья в залив Анива характеризуется пляжем шириной до 40 м и однорукавным блокированным устьем, отмечающем направление вдольберегового перемещения наносов (Бровка и др., 2007). Устье ручья способно замываться песчаными наносами, что препятствует свободным миграциям рыб.

Рис. 10 Устье ручья Голубой

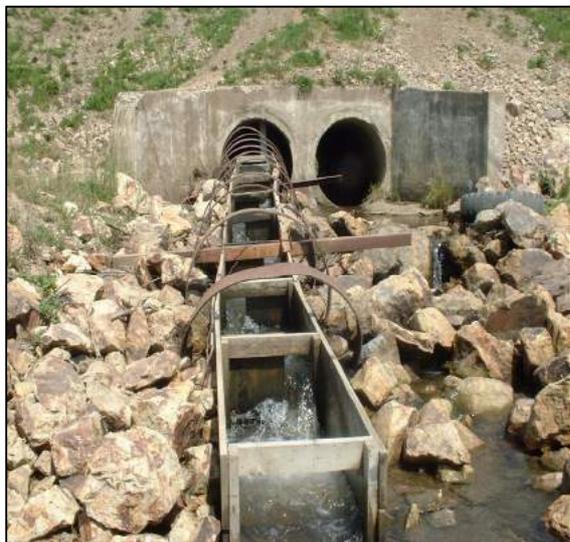
К этому кульверту главный инженер ФГУ «Сахалинрыбвод» А. А. Цыбульский в 2003 г. пристроил простой и недорогой лестничный рыбоход. Так рыбоход выглядел сразу после строительства (Рис. 12). За период эксплуатации рыбоход не ремонтировался и постепенно начал разрушаться (Рис. 13).

*Рис. 12 Рыбоход на пересечении № 2 в начале эксплуатации (18.08.2003 г.)*

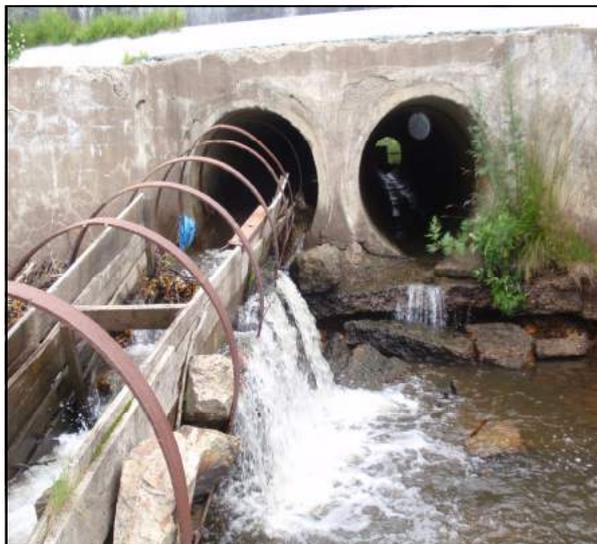
*Рис. 13 Этот же рыбоход в момент обследования (4.08.2009 г.)*

Удаление устаревшего кульверта вместе с рыбоходом будет являться наилучшим решением. В случае же, если будет принято решение о реконструкции рыбохода, следует учесть, что все проблемы самого кульверта останутся, и их все равно надо будет решать. Например, с помощью размещения внутри трубы снижающих скорость течения deflectоров, как на Рис. 19.

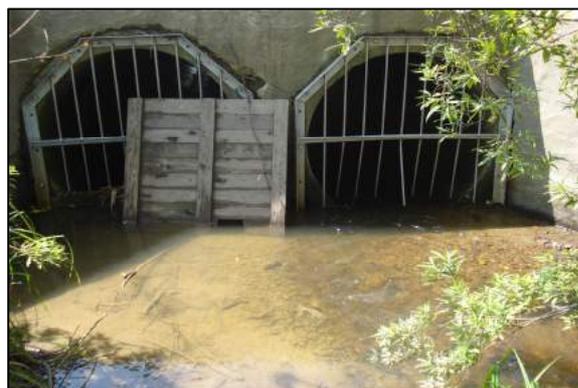
Координаты: N 46.37.492; E 142.54.984.  
 Расстояние по руслу ручья до впадения в море: 225 м.  
 Ширина активного русла (bankfull) ниже по течению: 5,0-5,9 м.  
 Вход: не засорен, закрыт металлической решеткой, не создающей препятствия для миграции рыб. При меженных условиях используется большей частью правая труба.  
 Тип кульверта, материал, сечение: двойная бетонная труба с бетонными оголовками.  
 Диаметр каждой трубы 1,5 м.

Рис. 16 Вход кульверта № 2

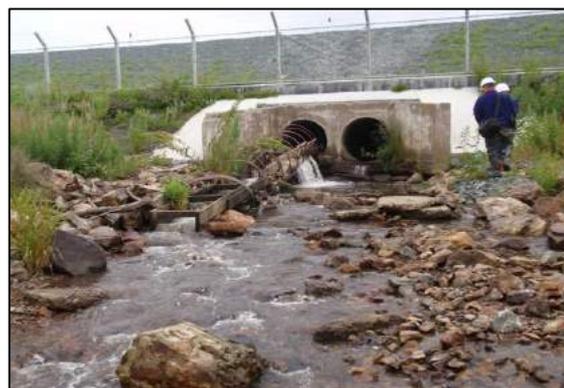
Высота насыпи: около 2,7 м.  
 Объем грунта в насыпи: более 250 куб. м (14 x 7 x 2,7).  
 Длина кульверта: 25,5 м.  
 Выход: Бетонный «фартук» у выхода разрушен и снесен предыдущими паводками. К правой трубе присоединен рыбоход длиной 11,7 м, на момент обследования частично разрушенный.  
 Высота прыжка: 0,5 м.  
 Параметры водопадной ямы: 3 x 0,8 x 0,35 м.  
 Уклон внутри кульверта: 1,37 %.  
 Уклон рыбохода: 7,43 % (6 ступеней, средний уклон каждой - 1,24 %).  
 Уклон ручья ниже кульверта: 1,28 %.  
 Расход воды: 0,23 куб. м/сек.  
 Скорость течения: в кульверте 1,6 м/с; в рыбоходе 1,1 м/с; в ручье от 0,7 до 1,2 м/с.

Рис. 17 Выход кульверта № 2

- искусственное сужение русла в трубе (даже в двух трубах диаметром по 1,5 м) не адекватно ширине активного русла (5 м), поэтому при пропуске паводков создается участок повышенного гидрологического давления;

- уклон водопропускной трубы превышает естественный уклон русла ( $1,37 > 1,28$ ). В результате на выходе из трубы образовалась зона повышенной русловой эрозии с вымыванием мелких фракций, понижения уровня дна и «подвешиванием» в потоке нижнего края трубы;

- нижнее основание выходного отверстия трубы располагается над дном водотока с образованием искусственной преграды в виде порога высотой не менее 0,5 м;

- водопропускная труба установлена слишком высоко над уровнем естественного дна, без притапливания. В результате в меженный период водный поток расплывается по внутренней поверхности трубы ровным тонким слоем, создавая препятствие для рыб;

- поверхность трубы гладкая, без шероховатостей, поэтому скорость воды внутри трубы не снижается (1,6 м/сек);

- отсутствует заводь для отдыха рыб перед движением вверх по кульверту.

Таким образом, при неправильной установке водопропускных труб возник непреодолимый барьер для миграций рыб в виде сочетания условий: очень высокая скорость течения из-за крутого уклона трубы, малая глубина потока в трубе, отсутствие перед трубой площадки, удобной для отдыха рыб перед броском, слишком высокое расположение трубы над уровнем воды.

Обследованы 4 дорожных пересечения ручья Голубого. Наибольшие проблемы для миграций рыб представляет кульверт № 2 с рыбоходом. Его технические характеристики таковы, что создаваемые препятствия являются труднопреодолимыми для всех видов анадромных рыб. Несколько видов, по-видимому, даже выпали из ихтиофауны водотока. Поэтому наилучшим методом хозяйствования было бы удаление этого кульверта вместе с рыбоходом и установка дружественного для всех видов рыб на всех стадиях жизненных циклов пересечения.

В случае же реконструкции рыбохода следует оставить примененный тип рыбохода с вертикальными вливными щелями, расположенными поочередно. Но при этом придется решать дополнительные технические проблемы, связанные с устройством самого кульверта: дефлекторы внутри трубы, водоем для отдыха рыб и др..

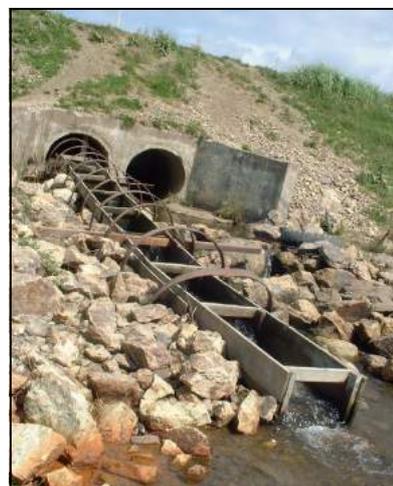
Установка рыбохода перед выходом правой трубы кульверта № 2 не решила полностью его проблем, а в свою очередь, создала новые. Рыбоход с вертикальными вливными щелями, расположенными поочередно (vertical slot fishway) (Рис. 12 и 16), является достаточно эффективным способом ликвидации недостатка в виде перепада высот между нижним основанием трубы и поверхностью воды (Katorpodis, 1991; Kamula, 2001). Но деревянные перегородки, формирующие поток воды в рыбоходе, со временем были разрушены. Кроме того, рыбоход не является панацеей от других перечисленных выше проблем.

Рис. 16 Рыбоход 18.08.2003 г.

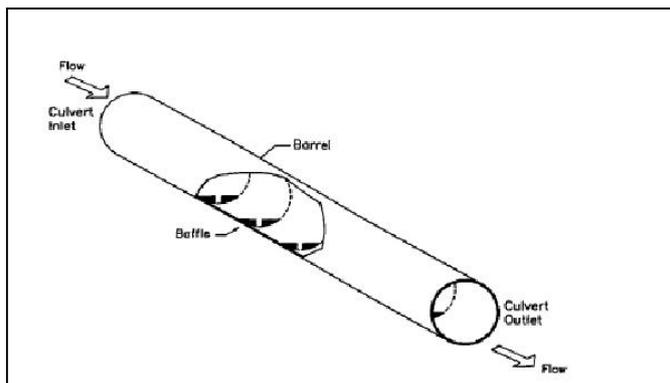
Рис 19 Возможное решение для кульверта № 2

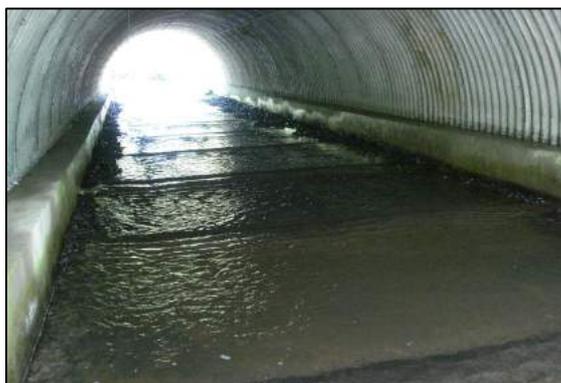
А теперь рассмотрим арочные кульверты № 3 и № 4, установленные на дорожных пересечениях выше по течению ручья Лугового (Рис. 20 и 21). Оба водопропуска лишены многих недостатков кульверта № 2. Но между ними есть существенная разница. Если дно кульверта № 4 представляет собой естественное русло ручья, то у № 3 – это бетонные плиты. Недостаток шероховатости и широкая плоская поверхность дна создают повышенные скорости течения при паводках и низкий уровень воды в меженный период. Лососи, осуществляющие анадромные миграции, могут испытывать затруднения при проходе через этот кульверт.

Рис. 20 Арочный кульверт № 3

Решением проблемы в данном случае могла бы стать инсталляция в донную поверхность кульверта № 3 дополнительных структур в виде отражающих deflectоров (baffles) для снижения скорости потока и увеличения глубины (Рис. 22) (Culverts..., 2000; Design..., 2003).

Чтобы определиться с рекомендациями для кульверта № 3, следует провести дополнительные наблюдения.

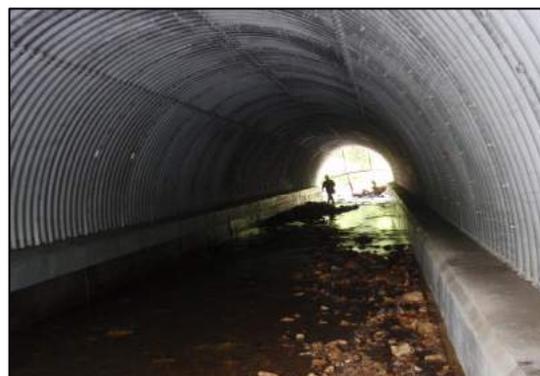
Рис. 21 Арочный кульверт № 4

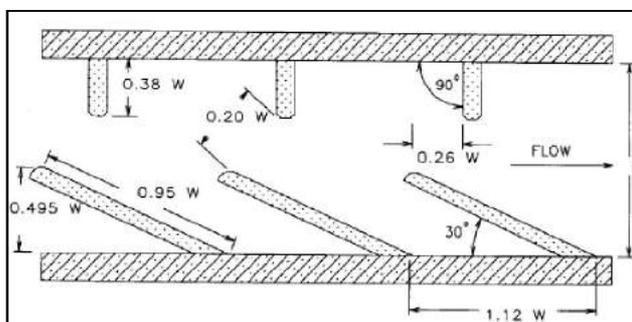
Рис. 22 Возможное решение для поверхности дна кульверта № 3
