## ОТЧЕТ ПО ОБСЛЕДОВАНИЮ РУЧЬЯ ГОЛУБОЙ (КОРСАКОВСКИЙ РАЙОН)

© ФГУ «Сахалинрыбвод»

3.10.2009 г.

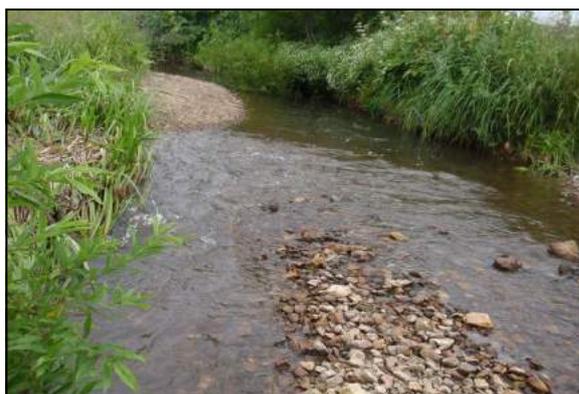
Рис. 9 Участок нижнего течения

Несколько по-другому выглядит нижнее течение ручья (Рис. 8). Здесь по берегам в основном произрастает травянистая растительность, не создающая достаточной затененности. Местообитания недостаточно разнообразны, имеются лишь 4 угловые ямы, созданные на поворотах русла (белые стрелки на Рис. 8).

В этих ямах отстаиваются производители горбуши перед тем, как подниматься вверх по течению на нерестилища. При массовых заходах горбуши возможно возникновение заморных явлений.

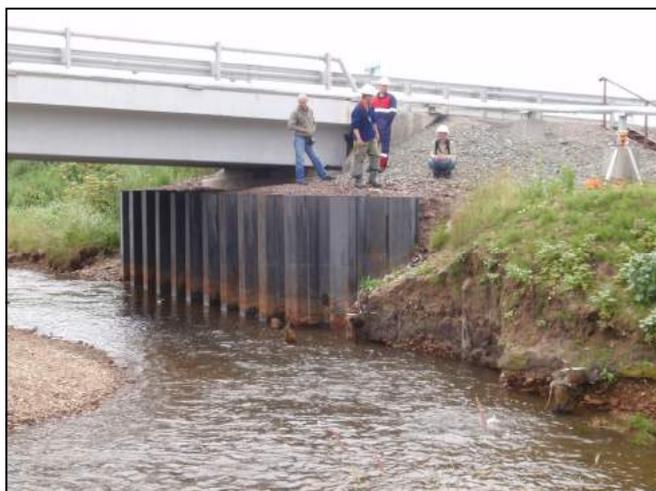
К этому кульверту главный инженер ФГУ «Сахалинрыбвод» А. А. Цыбульский в 2003 г. пристроил простой и недорогой лестничный рыбоход. Так рыбоход выглядел сразу после строительства (Рис. 12). За период эксплуатации рыбоход не ремонтировался и постепенно начал разрушаться (Рис. 13).

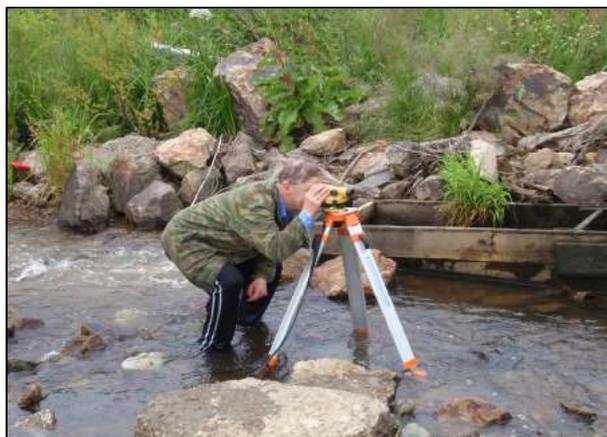
*Рис. 14 Обследование дорожного пересечения № 2*

Координаты: N 46.37.492; E 142.54.984.  
 Расстояние по руслу ручья до впадения в море: 225 м.  
 Ширина активного русла (bankfull) ниже по течению: 5,0-5,9 м.  
 Вход: не засорен, закрыт металлической решеткой, не создающей препятствия для миграции рыб. При меженных условиях используется большей частью правая труба.  
 Тип кульверта, материал, сечение: двойная бетонная труба с бетонными оголовками.  
 Диаметр каждой трубы 1,5 м.

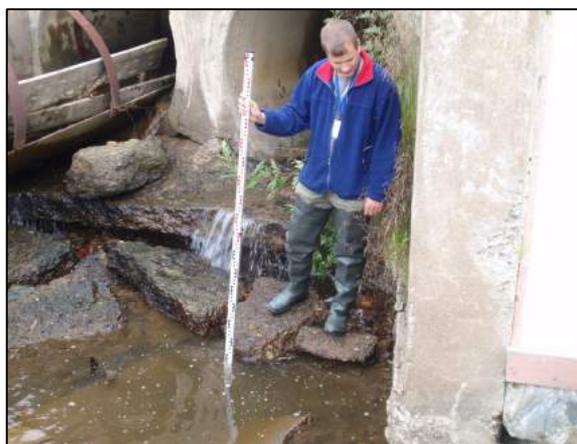
*Рис. 15 Обследование дорожного пересечения № 2*

Высота насыпи: около 2,7 м.  
 Объем грунта в насыпи: более 250 куб. м (14 x 7 x 2,7).  
 Длина кульверта: 25,5 м.  
 Выход: Бетонный «фартук» у выхода разрушен и снесен предыдущими паводками. К правой трубе присоединен рыбоход длиной 11,7 м, на момент обследования частично разрушенный.  
 Высота прыжка: 0,5 м.  
 Параметры водопадной ямы: 3 x 0,8 x 0,35 м.  
 Уклон внутри кульверта: 1,37 %.  
 Уклон рыбохода: 7,43 % (6 ступеней, средний уклон каждой - 1,24 %).  
 Уклон ручья ниже кульверта: 1,28 %.  
 Расход воды: 0,23 куб. м/сек.  
 Скорость течения: в кульверте 1,6 м/с; в рыбоходе 1,1 м/с; в ручье от 0,7 до 1,2 м/с.

На кульверте № 2 выявлены следующие основные ошибки, допущенные при установке водопропускных труб:

- искусственное сужение русла в трубе (даже в двух трубах диаметром по 1,5 м) не адекватно ширине активного русла (5 м), поэтому при пропуске паводков создается участок повышенного гидрологического давления;

- уклон водопропускной трубы превышает естественный уклон русла ( $1,37 > 1,28$ ). В результате на выходе из трубы образовалась зона повышенной русловой эрозии с вымыванием мелких фракций, понижения уровня дна и «подвешиванием» в потоке нижнего края трубы;

- нижнее основание выходного отверстия трубы располагается над дном водотока с образованием искусственной преграды в виде порога высотой не менее 0,5 м;

- водопропускная труба установлена слишком высоко над уровнем естественного дна, без притапливания. В результате в меженный период водный поток расплывается по внутренней поверхности трубы ровным тонким слоем, создавая препятствие для рыб;

- поверхность трубы гладкая, без шероховатостей, поэтому скорость воды внутри трубы не снижается (1,6 м/сек);

- отсутствует заводь для отдыха рыб перед движением вверх по кульверту.

Таким образом, при неправильной установке водопропускных труб возник непреодолимый барьер для миграций рыб в виде сочетания условий: очень высокая скорость течения из-за крутого уклона трубы, малая глубина потока в трубе, отсутствие перед трубой площадки, удобной для отдыха рыб перед броском, слишком высокое расположение трубы над уровнем воды.

Удаление устаревшего кульверта вместе с рыбоходом будет являться наилучшим решением. В случае же, если будет принято решение о реконструкции рыбохода, следует учесть, что все проблемы самого кульверта останутся, и их все равно надо будет решать. Например, с помощью размещения внутри трубы снижающих скорость течения deflectоров, как на Рис. 19.

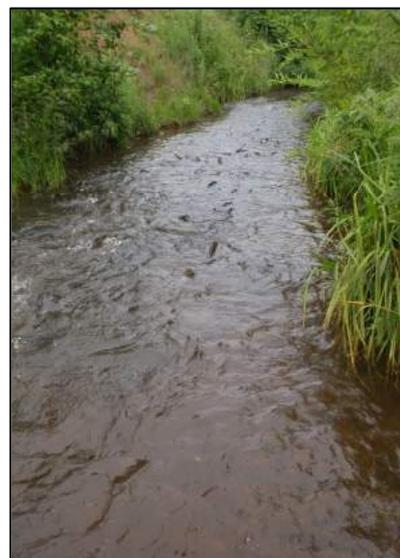
Рис.23 Русло ручья в районе разреза 2

Разрез 2 (25 м ниже от разреза 1):

Ширина русла 3 м (wet); 5 м (bankfull).

Максимальная глубина 0,24 м (wet); 0,70 м (bankfull).

Средняя глубина (wet) 0,127 м.

Живое сечение 0,336 кв. м.

Скорость течения 0,7 м/сек.

Расход воды 0,23 куб. м/сек.
